朝天区蒲家乡卫生院及职工周转房建设项目竣工环境保护验收监测报告表

中衡检测验字[2019]第 154 号

建设单位:广元市朝天区蒲家乡卫生院

编制单位:四川中衡检测技术有限公司

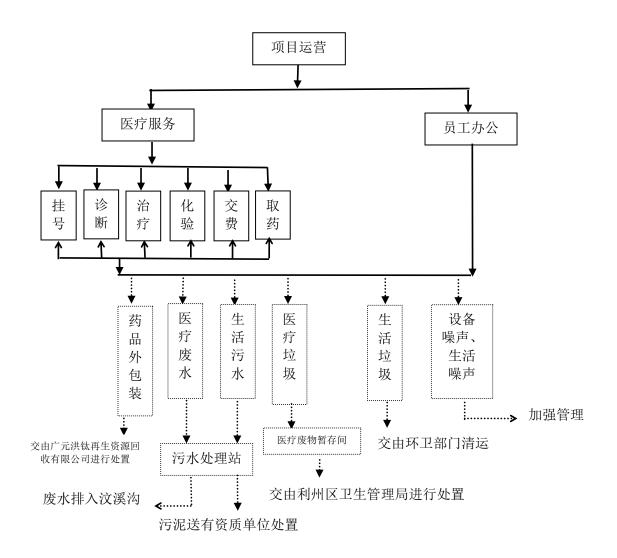
图 3-2 卫生院营运期工作流程及产污环节工艺流程简介:

本项目为朝天区蒲家乡卫生院及职工周转房建设项目。项目建成后就 诊病人经门诊检查诊断后,视具体情况选择出院治疗或住院观察治疗,医 院提供医疗服务中主要产生医疗废水、医护人员和病人生活废水、生活垃 圾、医疗废物、噪声。本项目营运期的工作流程及产污位置见图 3-2。

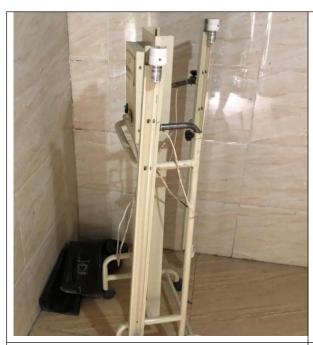
- (1) 医疗废物暂存间产生的恶臭:设置了独立房间,有效隔离本项目及其他外环境敏感目标,配置紫外线灯杀菌消毒,已做好了防雨、防渗措施,医疗垃圾分类装入专用垃圾桶内,配置专业管理人员进行严格管理,定期清运处置。
- (2) 污水处理站运行产生的臭气:本项目污水处理站位于业务综合楼的负一楼,臭气主要为氨、硫化氢。化粪池为地埋式,同时本项目污水处理设备采用密闭式一体化处理设备,可有效减少废气产生。
- (3) 医院废气:病人出入医院时会带入不同的细菌和病毒,病区内设置紫外消毒灯,并使用84消毒液对病区定期进行消毒,同时通过自然通风减少病菌的产生。

医疗废物暂存间内紫外消毒灯

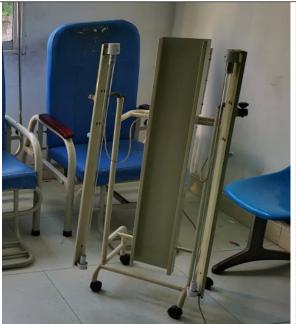
病区紫外消毒灯

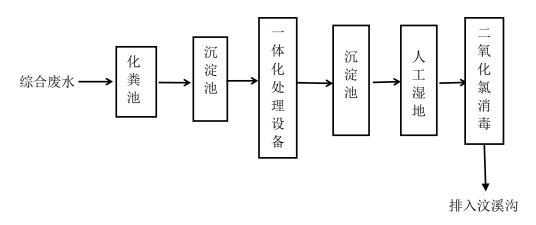
图 4-1 地埋式污水处理设施工艺流程图

本项目的生活污水和医疗废水一并进入业务综合楼负一楼的污水处理站进行处理,处理后的尾水排入本项目南面的汶溪沟。污水处理流程见图 4-1。

医疗废水排放量为 1.275m³/d, 病区职工办公生活污水排放量为 0.595m³/d。污水处理设施的处理能力为 5m³/d, 实际污水产生量为 1.87m³/d, 污水处理设施能够处理项目每日营运所产生的废水。

种类	产污位置	污染物种类	处理设施/措施	排放方式/去向
生活污水	办公生活	COD _{cr} 、SS、BOD ₅ 、 NH ₃ -N	化粪池+沉淀池+一体化 处理设备(多级同步厌	
医疗废水	门诊、住院	COD _{cr} 、SS、BOD ₅ 、 NH ₃ -N、粪大肠菌群	氧、好氧+电解除磷+耐斯 紫外消毒)+沉淀池+人工 湿地+消毒(二氧化氯)	汶溪沟

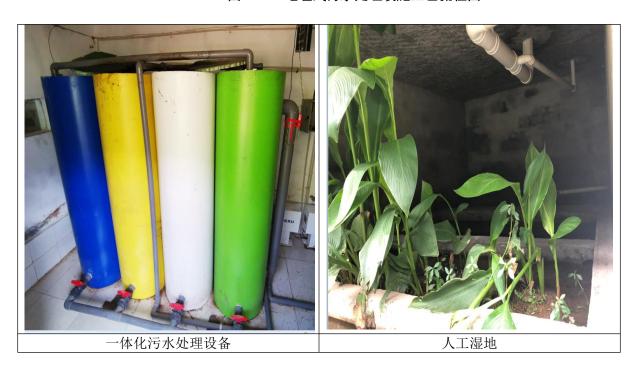
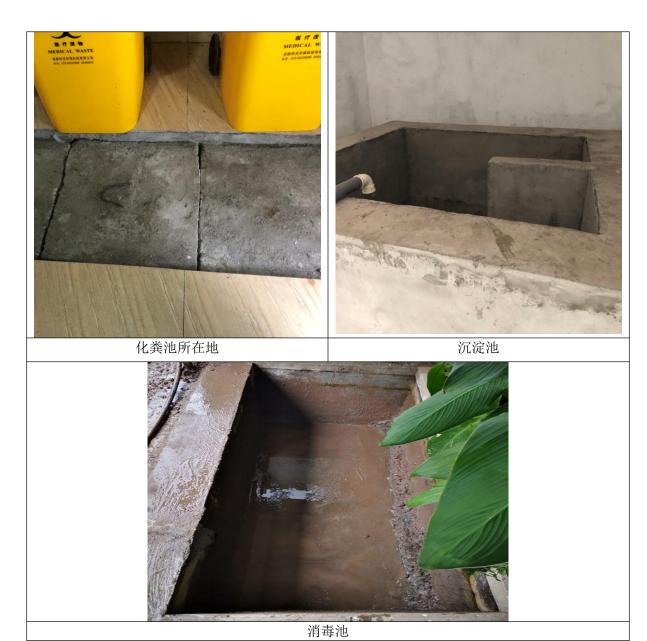
项目营运期产生废水中污染物排放种类及处理措施见表 4-2, 环保设施详见附图 5。

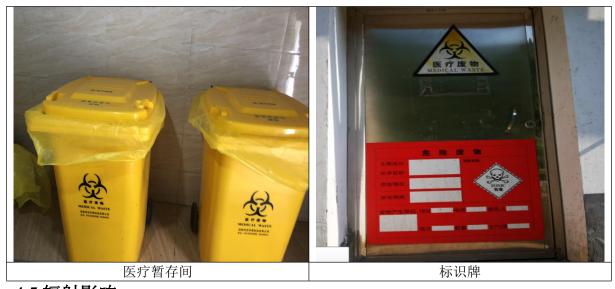
在医院医院业务综合楼负一楼设置一座医疗废物暂存间,医疗废物统一用医疗废弃物收集桶分类进行收集,并采取防渗、防腐、防雨措施;房间内安装有紫外灯消毒,设置明显的医疗废物警示标识。
